ARKEOLOGISK FÖRUNDERSÖKNING
UPPLAND
STOCKHOLMS LÄN
SOLLENTUNA KOMMUN
FASTIGHETEN NORRVIKEN 2:72
FORNLÄMNING L2015:5116

UPPDRAG ARKEOLOGI RAPPORT 2022/13

Sollentunaholm, norra flygelns källare

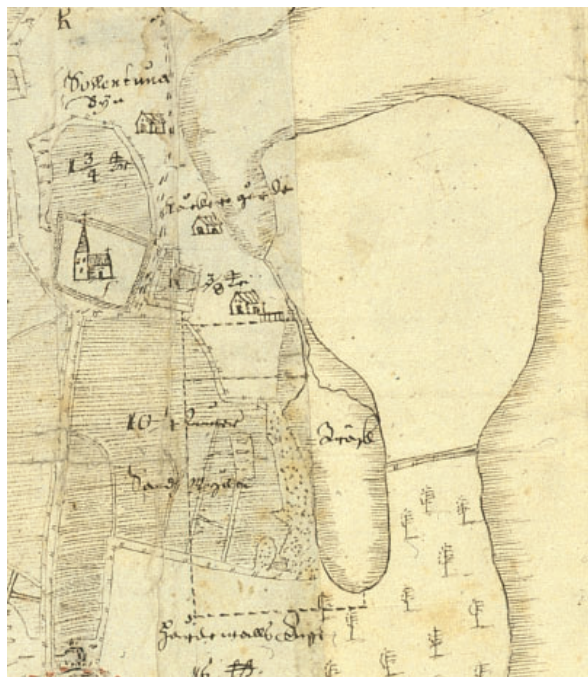
Figur 4. Detalj ur karta från år 1635 med Sollentuna kyrka till vänster och den då ännu obebyggda holmen där Sollentunaholm strax därefter kom att etableras till höger. Lantmäteristyrelsens arkiv, lådakt.

Enligt en tidigare uppgift från den genomförda utredningen skall båda flygelbyggnaderna ha byggts efter år 1770 (d'Agnan 1998). På en karta från år 1851 har den södra flygeln fått den rektangulära form den har nu. Slutsatsen är att den södra flygeln byggs ut omkring år 1851 till ungefär den dubbla storleken mot vad den hade tidigare. På den sektionsritning som upprättades kan cirka 14 meter öster om husets sydvästra hörn ses en fog som möjligen visar var förlängningen skett (fig. 15). Det är också i den östra, antaget förlängda, delen av grunden som borrhämnor återfinns i grundmurens stenar. I den västra delen observerades inga sådana spår. Som ovan nämnts förekommer borrhämnor som regel på sten som brutits under 1700-tal eller senare. Möjligen kan därför den ursprungliga västra delen av flygeln vara äldre än 1700-tal eftersom borrhämnor där saknas. Den kan dock inte vara äldre än 1635 eftersom det då inte finns några byggnader utritade på kartan från samma årtal på platsen för Sollentunaholm (fig. 4). Ett möjligt antagande är att huset har uppförts samtidigt som säteribyggnaden omkring år 1640.

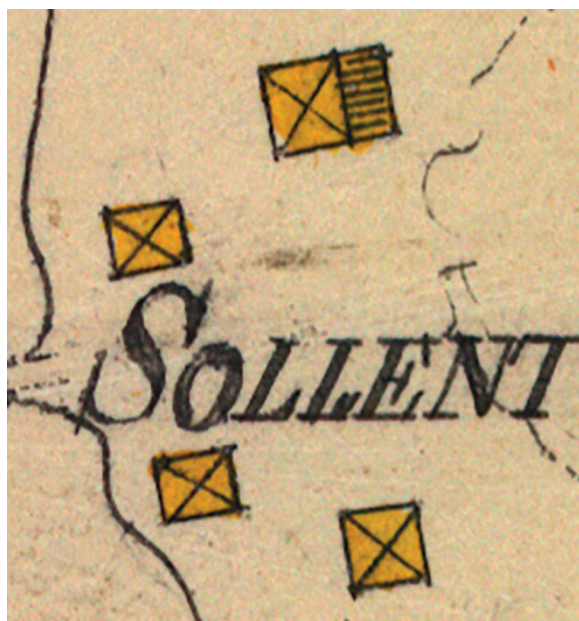
Figur 16. Detalj ur karta från år 1803. Överst i bild ses en avvikande takform på den norra av flygelbyggnaderna.

Den första kartan som visar en avbildning av den södra och den norra flygeln är från år 1803 (fig. 5 och 16). Den södra flygeln har på kartan närmast kvadratisk form. Byggnadens läge stämmer bra överens med läget för den västligaste delen av flygeln vid en rektifiering av kartan. Byggnadens mått på den rektifierade kartan är cirka 12,5x12,5 meter.

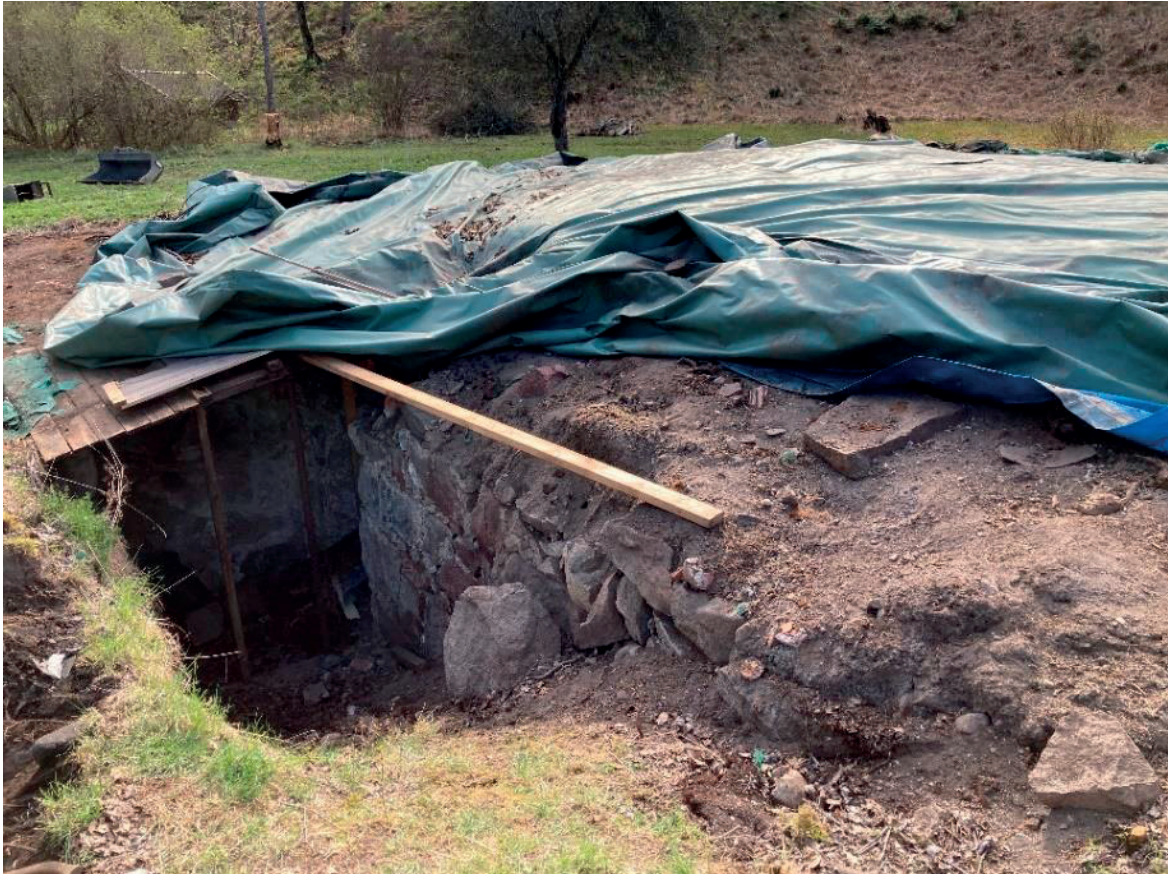
Bild 2. Nedgången till källarna sett mot öster. Foto: A. B.

Dagens sluttande nedgång till källarna har sannolikt varit ett trapplopp, även om inga trappsteg syns. Murarna är av natursten, lagda i relativt prydliga skiftgångar. I trapploppet/gångens nedre delar är stenarna jämna och murade med bruk men närmare markytan övergår muren i en ojämn kallmur.

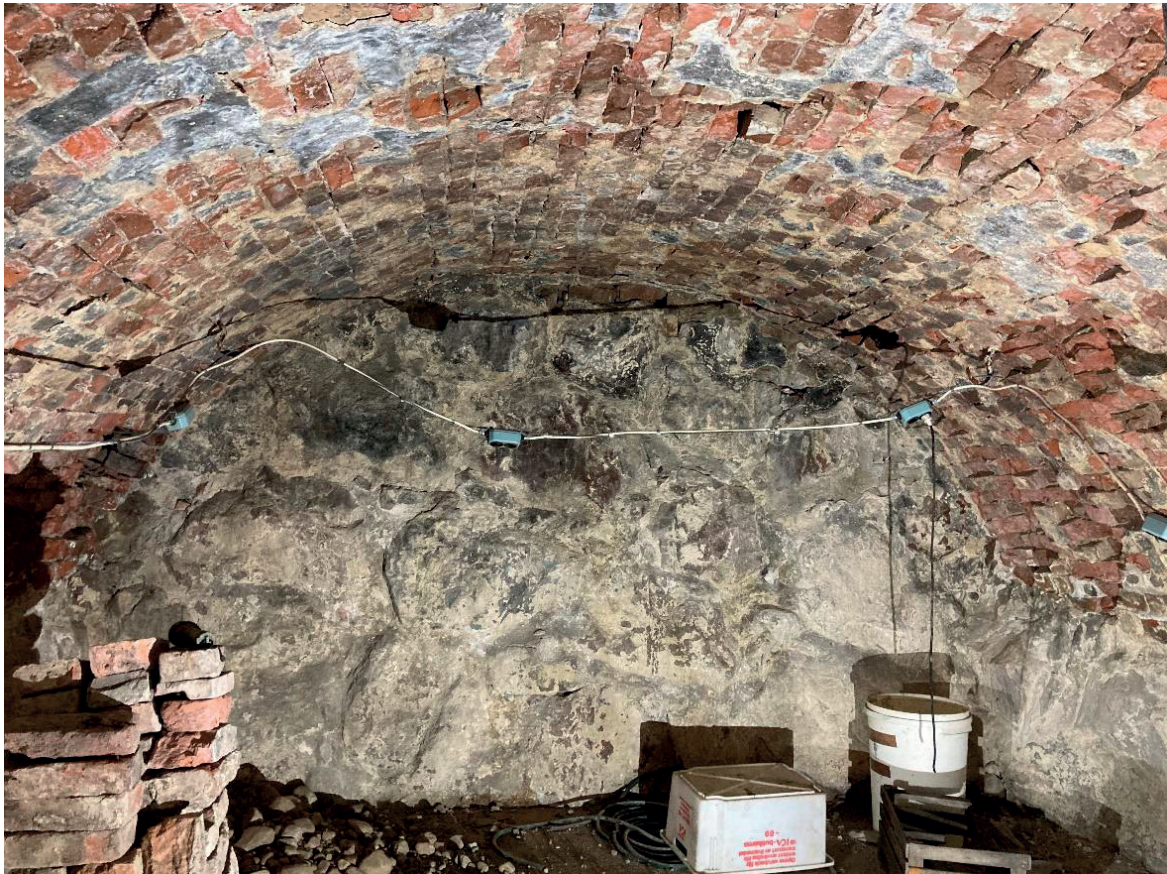
Rum 1 har väggar av natursten, förutom kring dörröppningarna som är murade med tegel. Även takets tunnvalv är av tegel. På naturstensytorna sitter mycket puts kvar medan den har släppt på tegelytorna. Teglen är ca 7,5 x 14,5 x 29 cm stora och bruket brunaktigt med stora synliga kalkkorn. Det syns inga spår av fogstrykning.

Bild 4. Rum 1 sett mot öster. Foto: A. B.

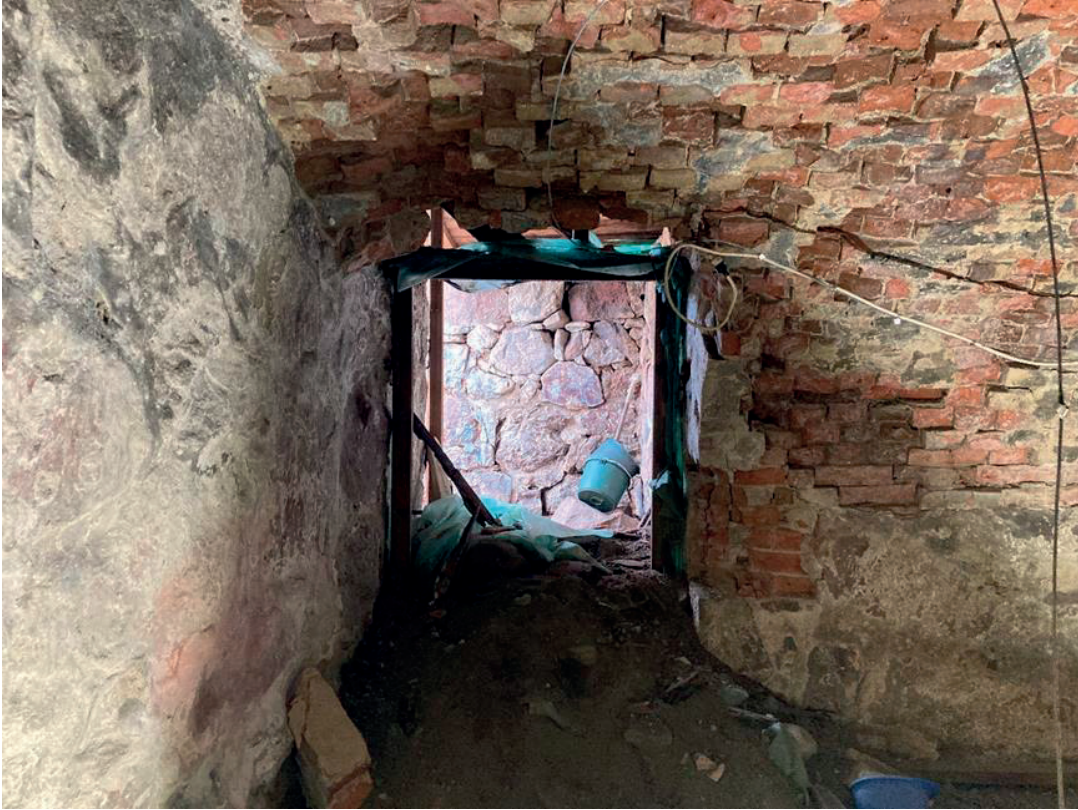
Bild 5. Rum 1 sett mot norr och ingången. Foto: A. B.

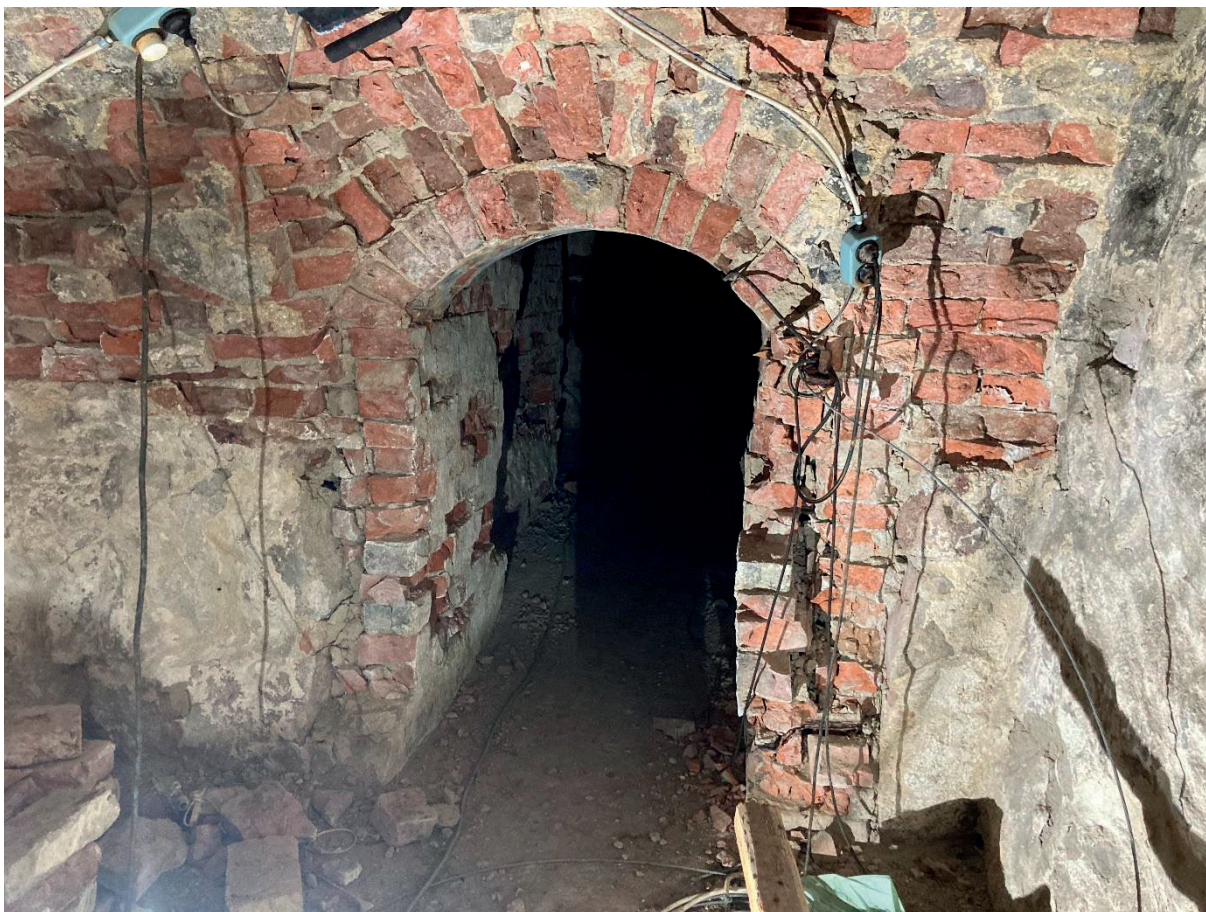
Bild 7. Dörröppningen från rum 1 mot rum 2. Foto: A. B.

Dörröppningen mot rum 2 kröns av två valv. Det nedre valvet är halvsten högt och vilar på vad som tycks vara sekundärt uppförda smygsidor, 15 cm breda på var sida. Valvet sträcker sig endast 0,4 m in i öppningen, vilket syns bättre på bild 8. Det övre valvet är helsten högt och förmodligen äldre.

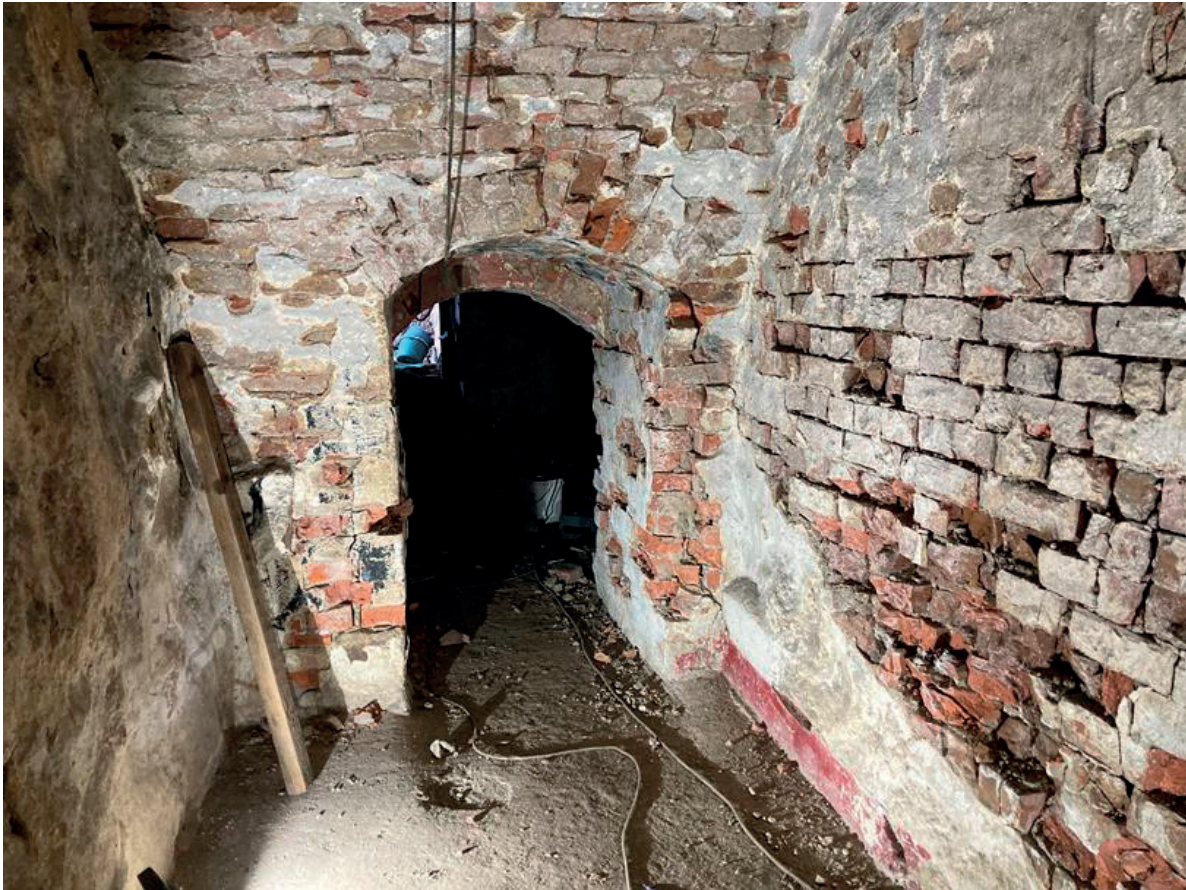
Bild 8. Rum 2 sett mot norr och rum 1. Till höger vetter väggen mot det igensatta trapploppet. Till vänster anas naturstenväggen mot rum 4. Foto: A. B.

Sett från rum 2 kröns dörröppningen mot rum 1 endast av ett helstensvalv. Det nedre halvstensvalvet anas på bilden ovan en bit in i öppningen. Tegelmuren står på ett nedre skift naturstenar, något som inte observerades i rum 1. Muren mot trapploppet till höger i bild är av tegel lagt i blockförband och står sannolikt också på ett nedre skift av naturstenar. Fogarna är eroderade men där putsen var bevarad visade fogarna inga spår av fogstrykning.

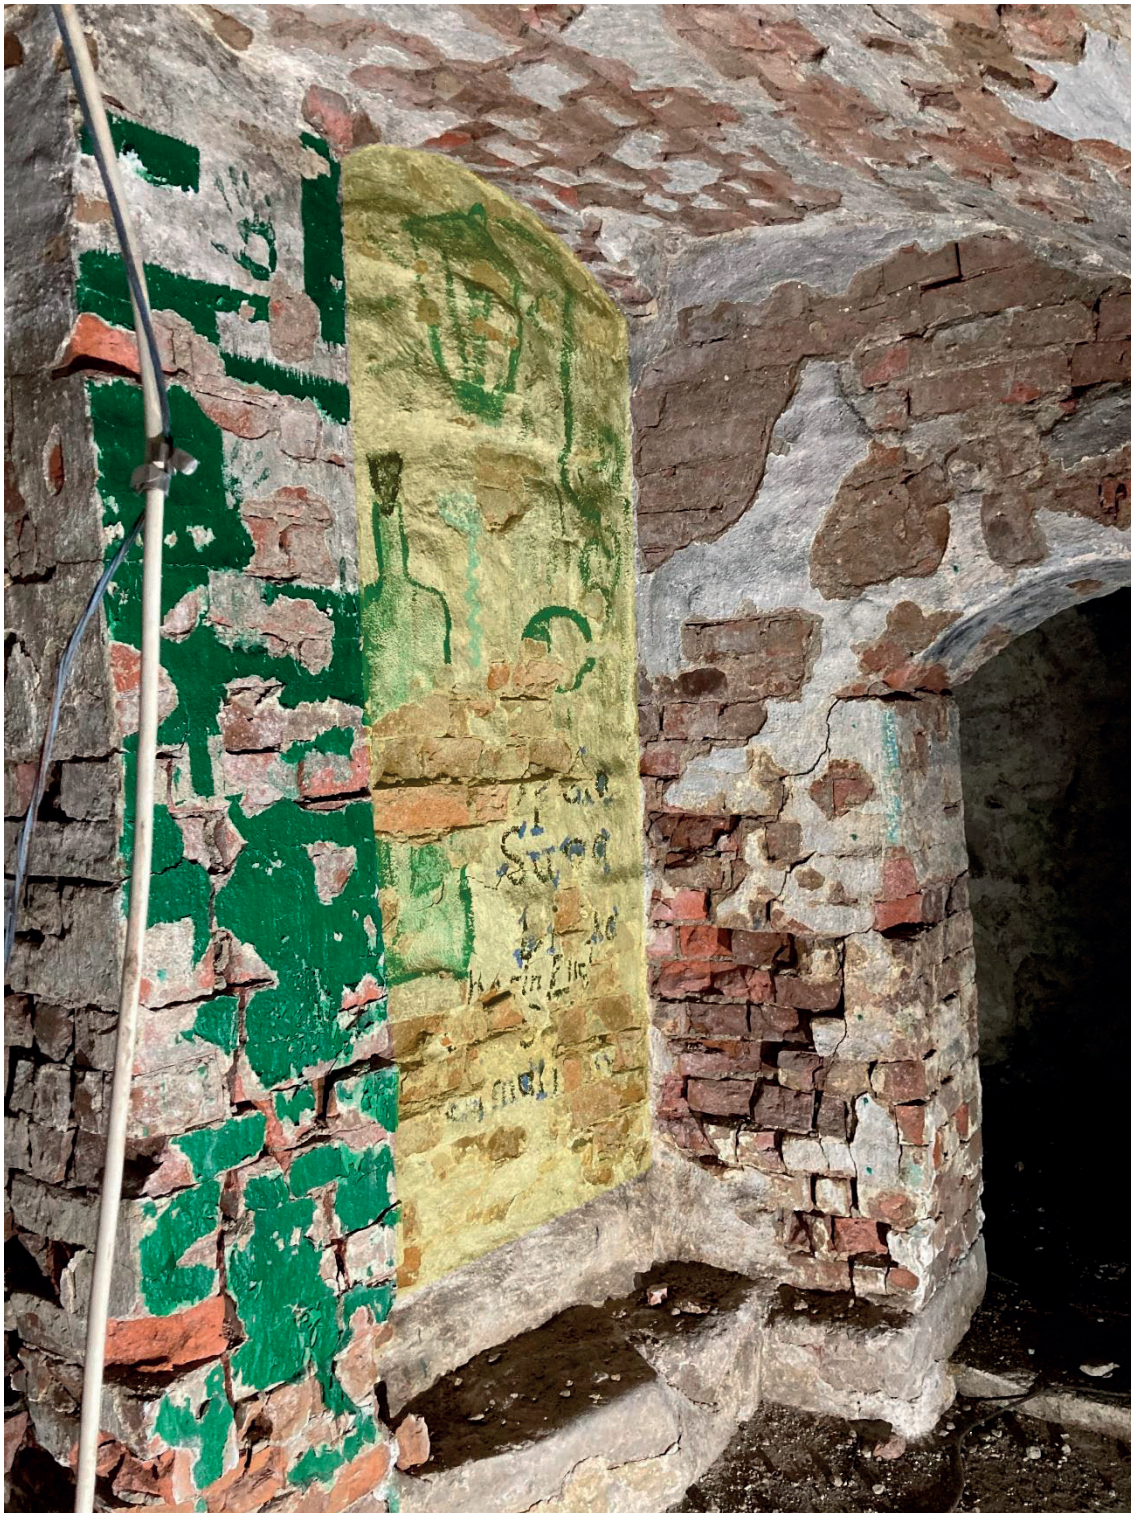
Bild 9. Den igenmurade, välvda dörröppningen till ett trapplopp har på bilden markerats med gult. Till höger leder dörröppningen till rum 3. Foto: A. B.

Igenmurningen av dörröppningen till trapploppet har tegel i samma dimensioner som i övriga ytor men är av förklarliga skäl sekundärt uppförd. Ett rundat trappsteg skjuter ut i rummet och ytterligare ett anas ovanför, se nedan bild 9.

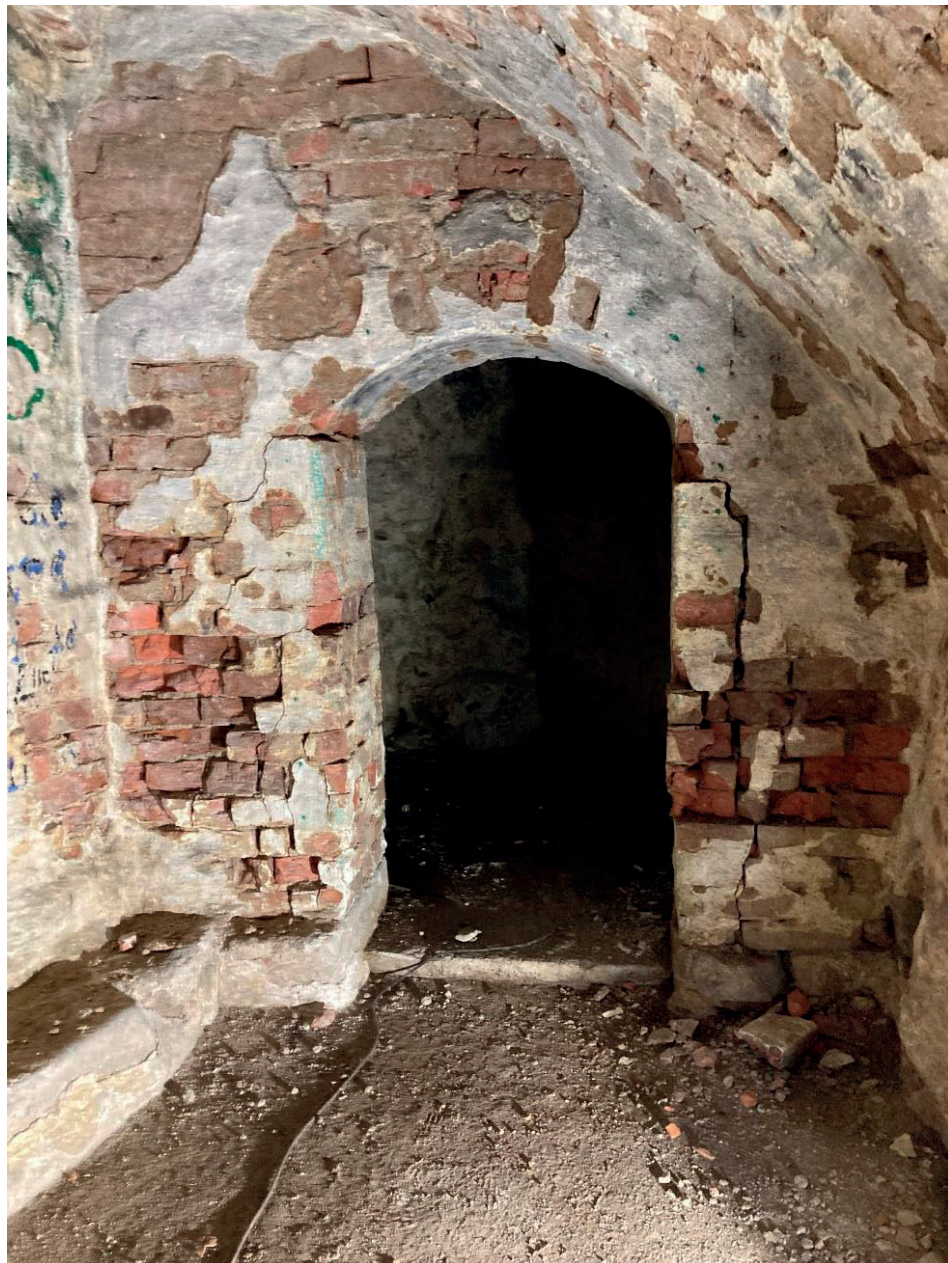
Bild 10. Dörröppningen mot rum 3 sett från rum 2. Foto: A. B.

Väggen mellan rum 2 och 3 är av tegel och 0,45 m tjock samt vilar på ett nedre skift av natursten. Dörröppningen kröns av ett halvstensvalv.

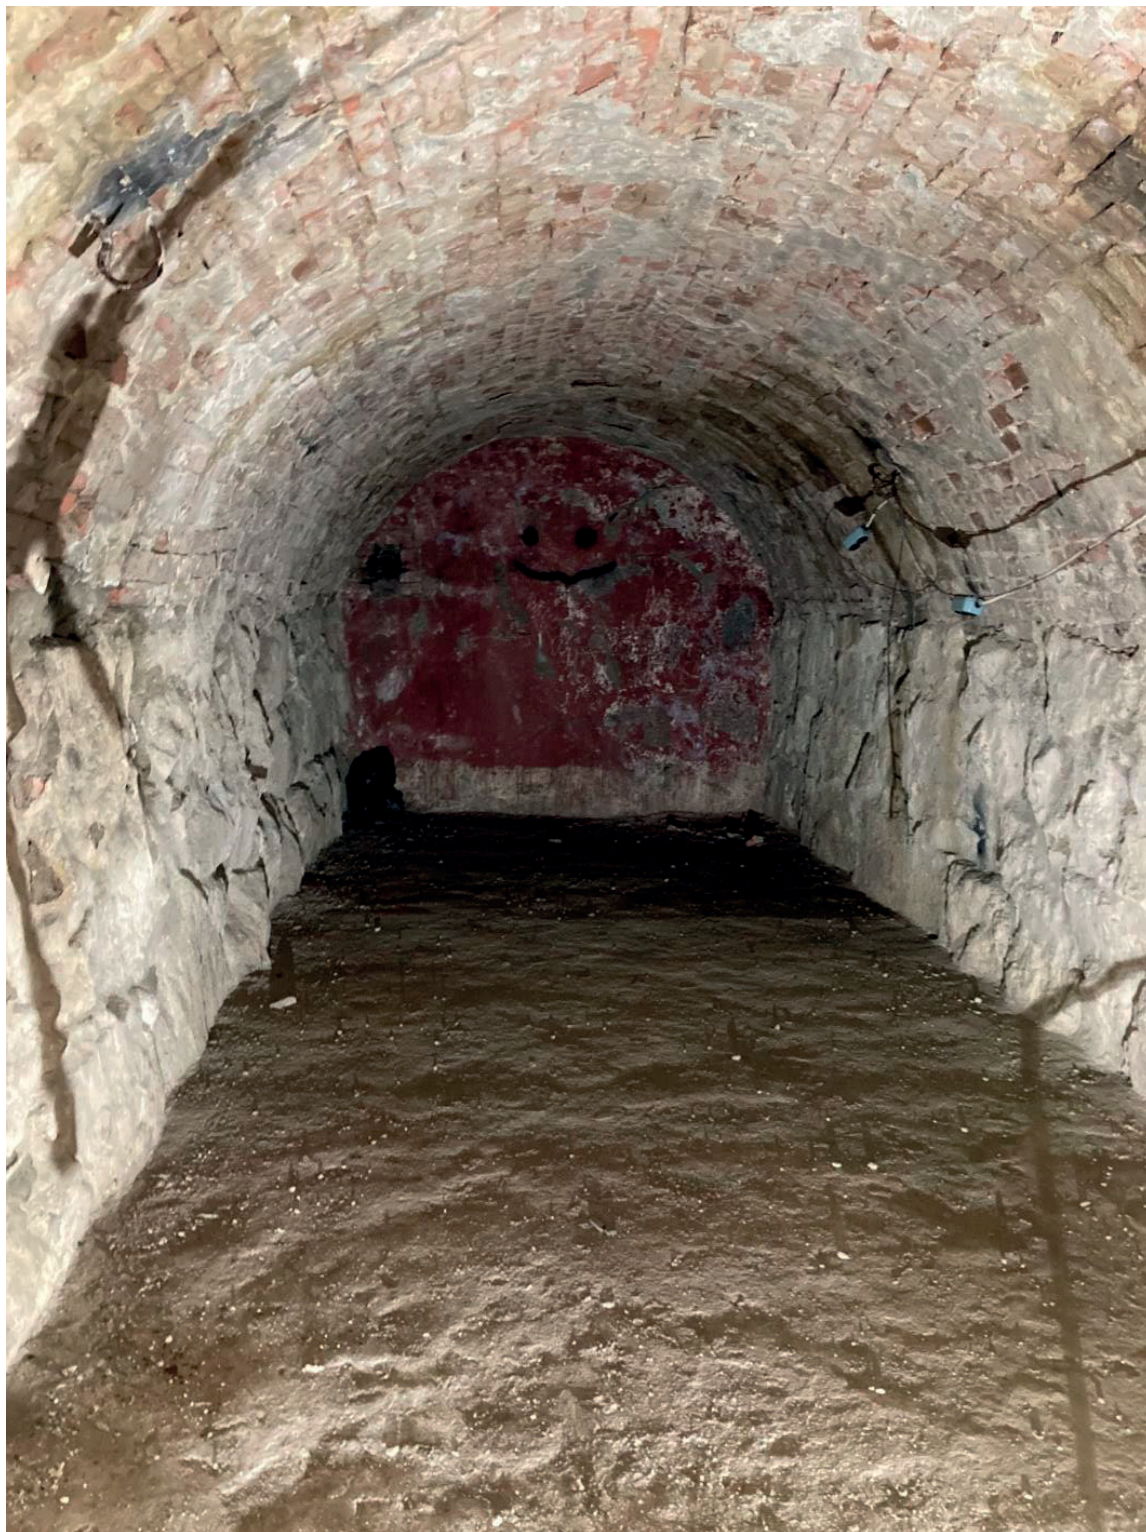
Det tunnvalvda rummet är långt och smalt. Väggarna är av natursten och takvalvet av tegel.

Bild 11. Rum 4 sett mot norr. Foto: A. B.

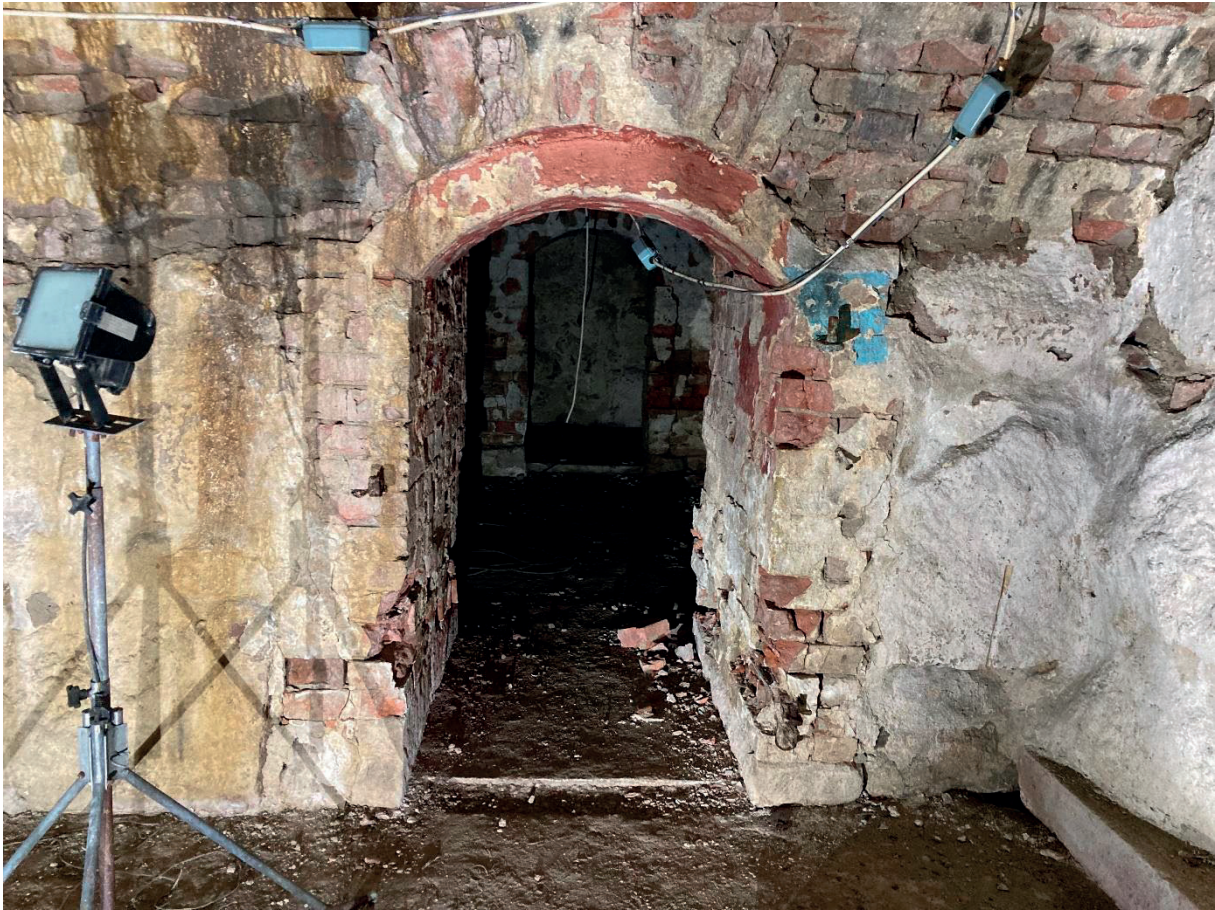
Bild 13. Rum 4 sett mot rum 2 och längst bort i bild rum 3. Foto: A. B.

En gångjärnshållare sitter kvar nära golv till höger i bild och en ögla för ett lås eller en bom halvvägs upp till vänster i bild. Till höger, vid rummets södra mur, anas en betongförstärkning längs golvnivån, se även bild 12.

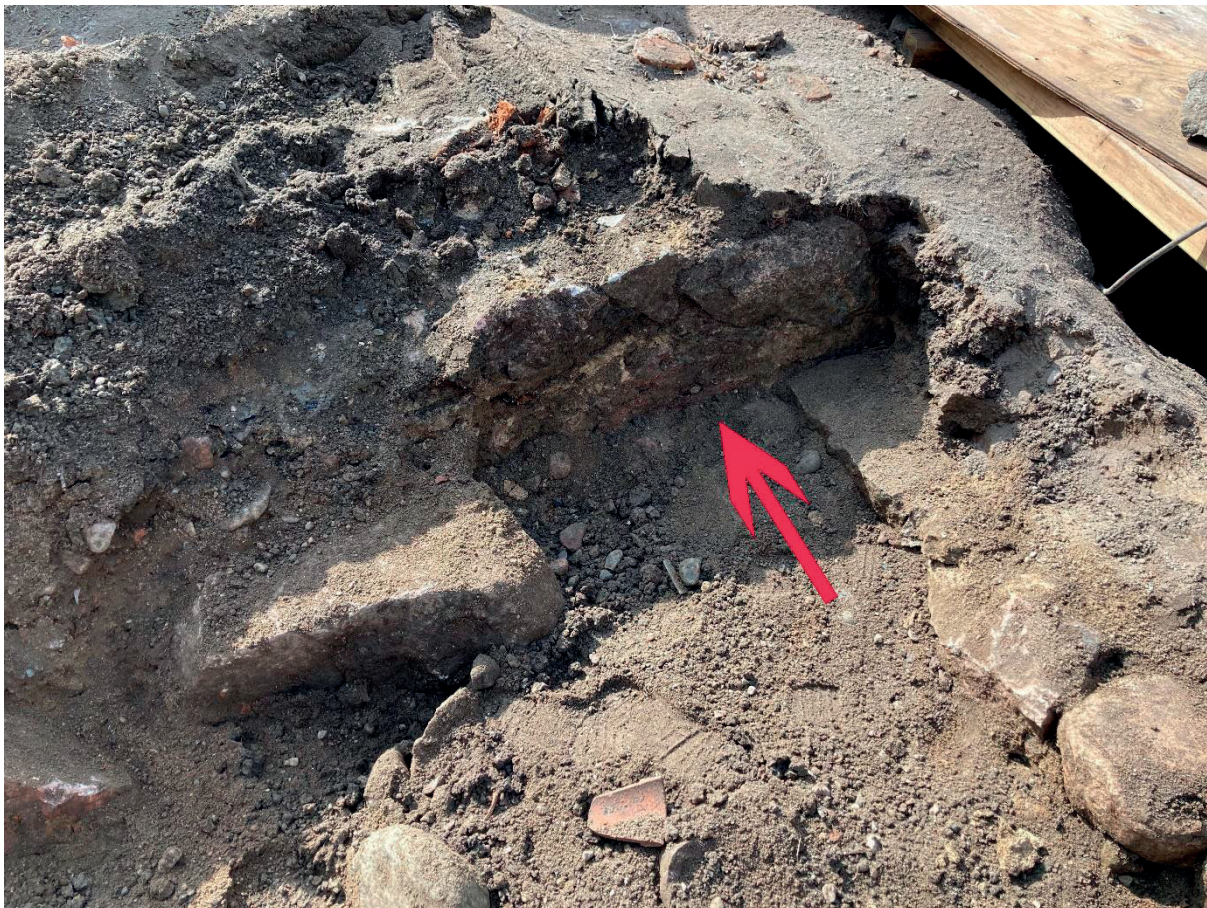
Bild 14. Ingångens grundmur till höger i bild står stumt an mot yttermuren till rum 1 (se röd pil). Bilden är tagen mot sydväst. Foto: A. B.

Dagens ingång till källarna bör vara sekundärt uppförd. Vid schaktningen utanför grundmurarna visade det sig att dess yttermur mot norr och öster endast är 0,6 m tjock medan

källarens övriga grundmurar har den dubbla bredden. Dessutom står nedgångens yttermur stumt an mot yttermuren till rum 1, på bilden nedan förtydligat med en pil.
