# Protokoll från Tillgänglighetsvandring

**Datum:** 5/9–25

**Plats:** Hamburgsund

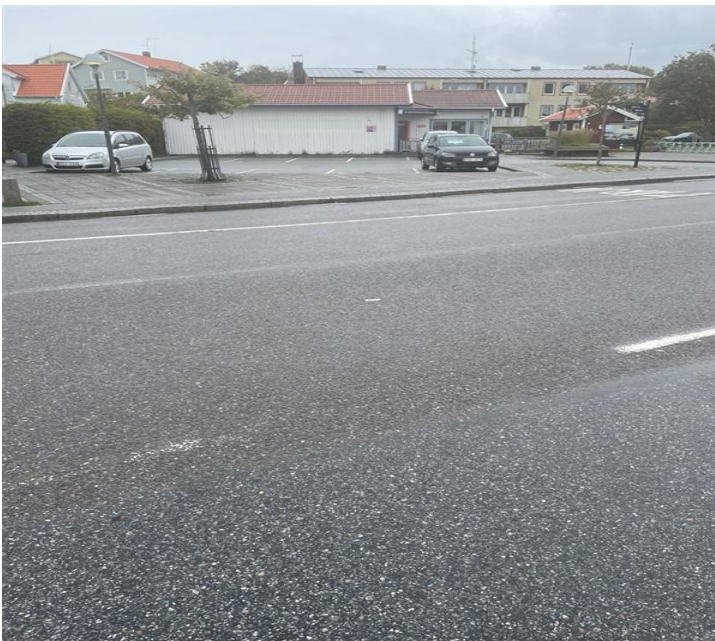
**Övergång från Ica till Pipers**

- Övergången mellan Ica och Pipers sker över Trafikverkets väg.
- Det finns inga hinder, markeringar eller vägledning för personer med synnedsättning.
- Passagen är mycket svår och osäker, särskilt för synskadade och personer med nedsatt orienteringsförmåga.
- Avsaknaden av övergångsställe ökar risken för olyckor för alla trafikanter.

- Anlägga ett markerat övergångsställe med tydliga kontrastmarkeringar.
- Installera taktila plattor för att underlätta orientering för synskadade.
- Vid behov komplettera med ljudsignal eller annan vägledning.

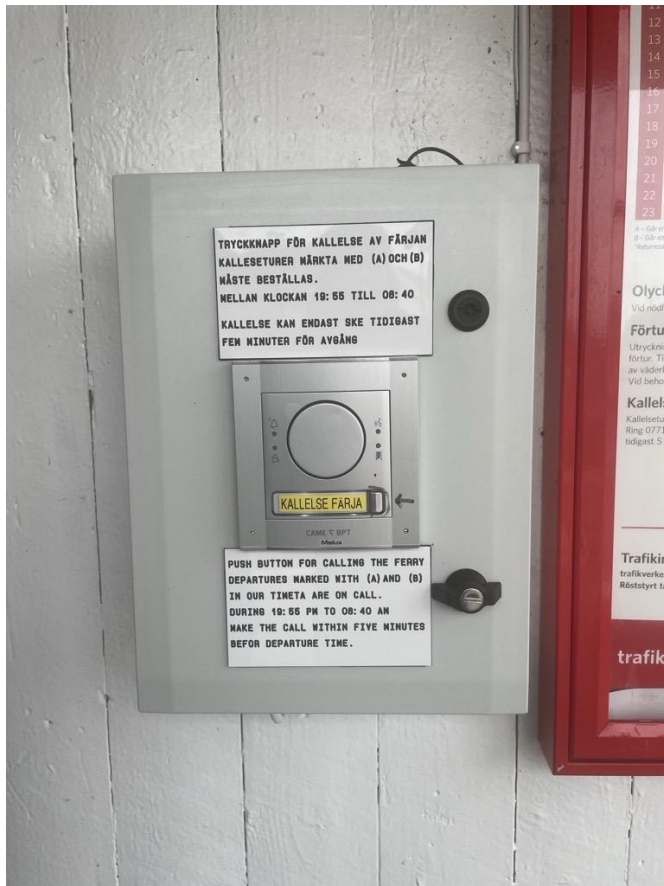
#### **Kallelsesystem vid färjan**

- Knappen för att påkalla färjan är liten och placerad i en grå låda som är svår att upptäcka.
- Saknar kontrastmarkering och är därför svår att urskilja för personer med nedsatt syn.
- Ingen taktil markering eller ledsagning som visar var knappen finns eller hur den ska användas.
- Utformningen skapar stor risk för att personer med synnedsättning inte kan använda systemet självständigt.

- Märka upp knappen med tydlig kontrastfärg som skiljer sig från bakgrunden.
- Komplettera med taktil markering på marken fram till knappen för att vägleda personer med synnedsättning.
- Sätta upp tydlig skyltning med både text och symboler för att ange funktion och placering.

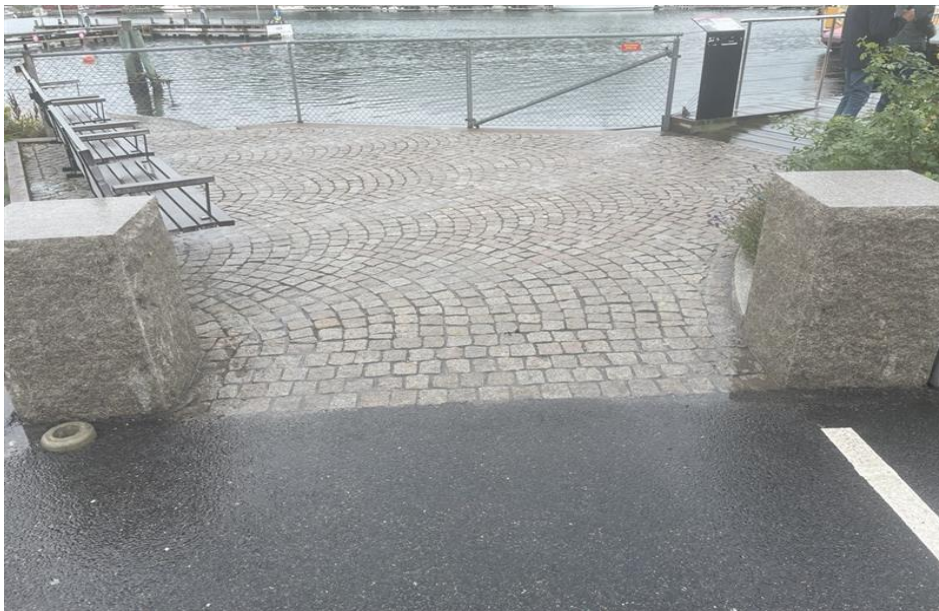
## Infart mot strandpromenaden

- Det saknas ledsagning och markering som visar vägen in mot strandpromenaden vid Hjalmar.
- Utformningen gör det svårt för synskadade att orientera sig och veta var infarten börjar.
- Bristen på taktila och visuella hjälpmedel ökar risken att personer med nedsatt syn missar infarten och i stället fortsätter längs vägen med biltrafik.

- Anlägga taktila markeringar vid ingången som tydligt leder in mot strandpromenaden.
- Komplettera med kontrastfärg eller hinder som visar riktningen och markerar övergången.

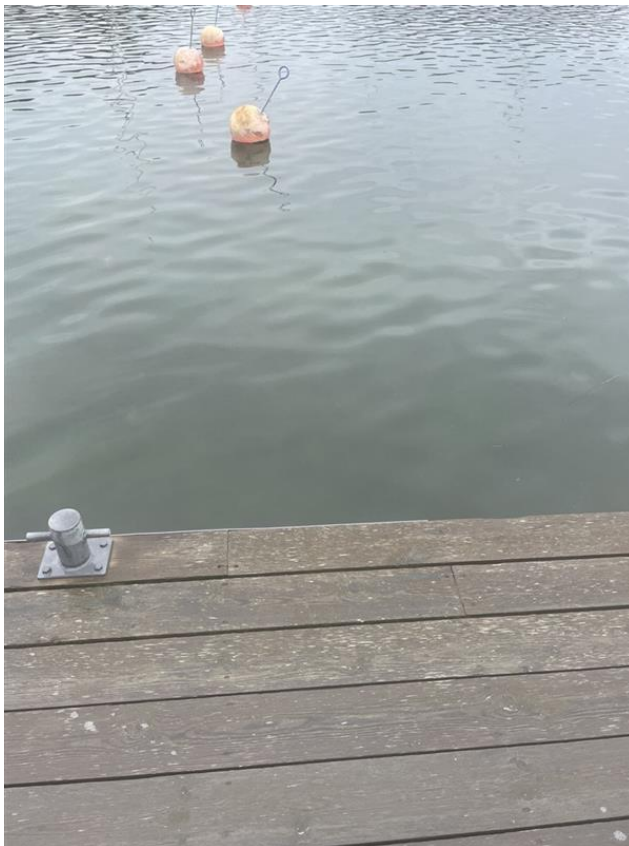
## Bryggan från färjeläget mot ICA

Bryggan från färjeläget mot ICA saknar kontrastmarkering längs kanten mot vattnet. Detta gör det svårt för personer med synnedsättning att uppmärksamma var bryggan slutar, vilket ökar risken för fallolyckor.

- Rullstolsburna och personer med nedsatt rörlighet innebär avsaknaden av en tydlig avgränsning också en ökad osäkerhet vid förflyttning nära vattenlinjen.

- Anlägga kontrastmarkeringar längs hela bryggkanten (exempelvis ljus/mörk färg, upphöjd list eller greppbar markering).
- Säkerställa att markeringen är både visuell och taktil för att fungera för personer med synnedsättning.
- Vid behov komplettera med skyddsräcke eller annan fysisk avgränsning på särskilt utsatta delar av bryggan.

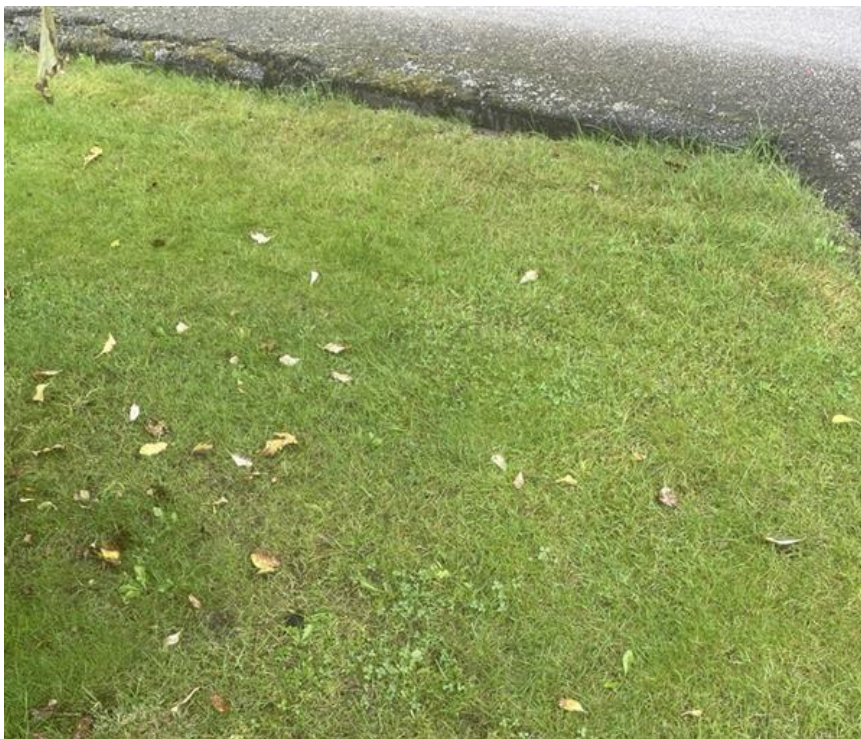
## Kant vid fastighet på Skolvägen 3

- Marken har sjunkit i anslutning till fastigheten och det tidigare staketet har tagits bort.
- Detta skapar en nivåskillnad som kan vara svår att uppmärksamma, särskilt för personer med synnedsättning.
- Avsaknaden av fysisk eller visuell avgränsning gör att synskadade riskerar att hamna utanför gångytan, vilket försvårar orienteringen och ökar risken för fallolyckor.

- Återställa marknivån eller skapa en tydlig avgränsning i form av kontrastmarkering, räcke eller ny avspärning.

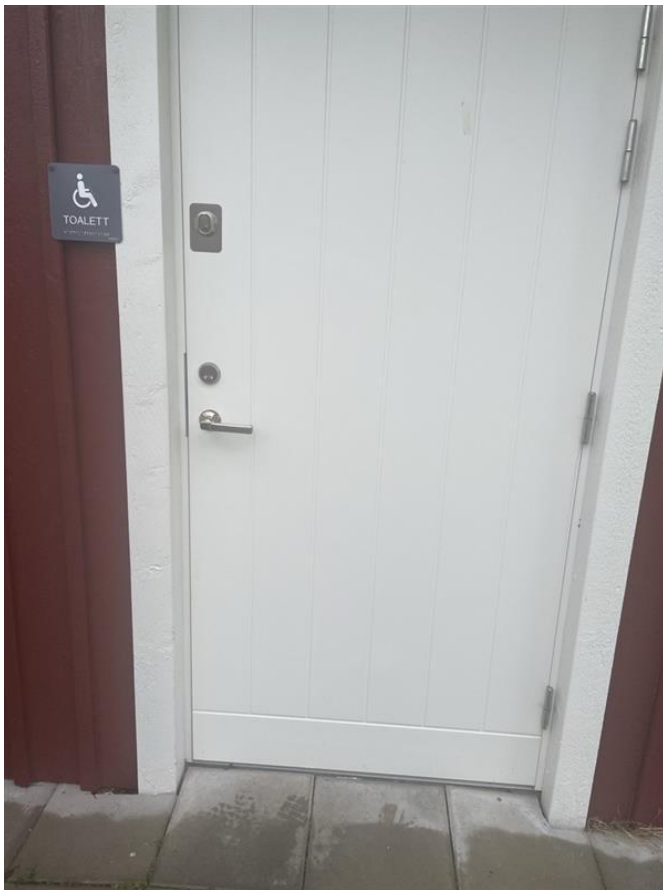
## Handikapptoalett

- Dörröppnare saknas, vilket gör det svårt för personer med nedsatt rörelseförmåga att öppna och stänga dörren självständigt.

- Installera automatisk dörröppnare.

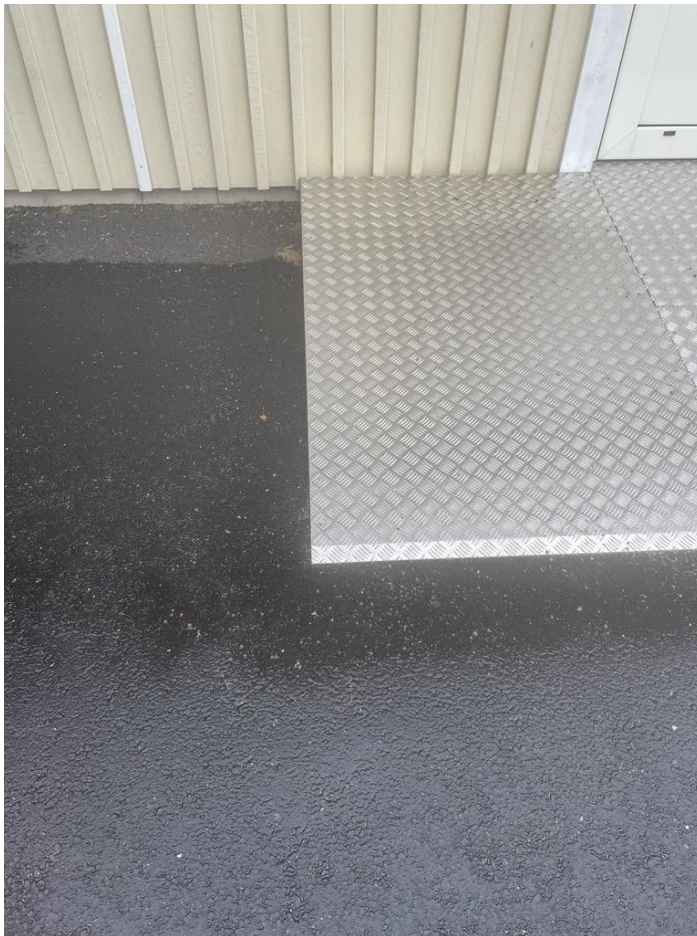
## Ramp vid entré till soprum för lägenheter på Skolvägen 3

- Rampens kant är för hög och lutningen är inte anpassad för personer med nedsatt rörelseförmåga. Detta gör det svårt att ta sig upp och ner med rullator eller rullstol och kan även innebära risk för snubbling eller fall.
- Avsaknad av kontrastmarkering försvårar dessutom orienteringen för personer med synnedsättning.

- Justera rampens höjd och lutning så att den uppfyller gällande tillgänglighetskrav.
- Komplettera med tydliga kontrastmarkeringar längs rampens kant för att underlätta orienteringen för personer med synnedsättning.
- Säkerställ att rampen blir trygg och lättanvänd även för personer med rullator och rullstol.

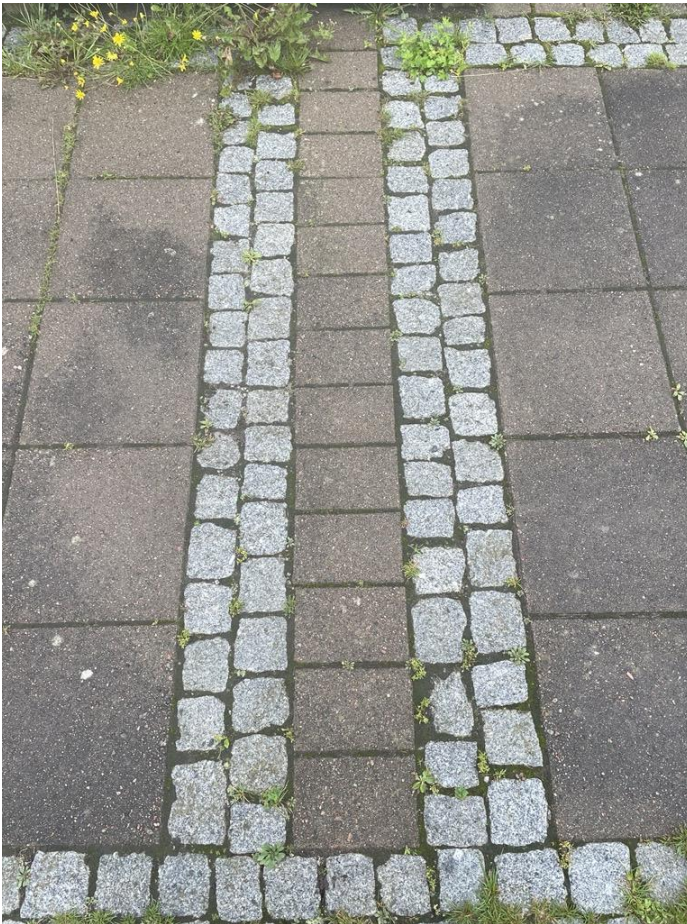
## Gångbana med ojämna plattor

- Gångytan består av ojämna plattor vilket gör den svårframkomlig för personer med reumatism, nedsatt rörlighet eller som använder rullstol.
- De ojämna nivåskillnaderna ökar risken för snubbling, fall och att hjul fastnar, vilket kan innebära en betydande säkerhetsrisk.

- Justera och jämna ut plattorna för att skapa en plan och säker gångyta.
- Säkerställ att plattorna ligger stabilt och inte riskerar att sjunka eller förskjutas på nytt.
